RESTAURO DEGLI ALTARI MARMOREI nella chiesa COMPAGNIA DELLA DISCIPLINA DELLA SANTA CROCE PRESSO S. AGOSTINO ALLA ZECCA IN NAPOLI

**Cantiere didattico per gli studenti del del corso di Restauro (LMR/02, I, II e III anno)
Laboratorio Affreschi-Lapidei (PFP1)**

Inizio lavori: a.a. 2020-2021 – lavori svolti da settembre 2021 a giugno 2022

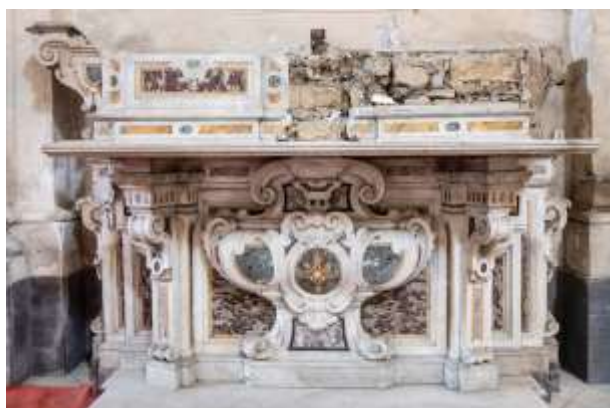
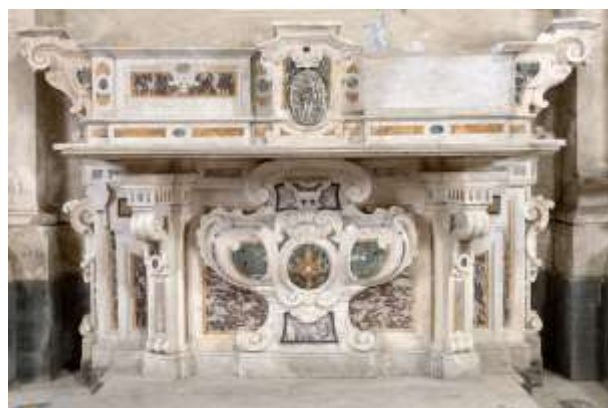
Figg. 2a e 2b. Vista dell'altare gemello sinistro prima e dopo l'intervento.

Gli altari gemelli in commesso marmoreo, di metà Settecento, si presentavano parzialmente smembrati del rivestimento marmoreo a causa di un tentativo di furto avvenuto negli anni Novanta. Parti del rivestimento di entrambi erano state divelte trafugando elementi e lasciandone altri dislocati. A questo erano poi seguiti in tempi recenti una reintegrazione del supporto murario in muratura di tufo e un parziale riposizionamento del rivestimento marmoreo. La ricerca documentaria associata e propedeutica alle attività di cantiere, svolta nell'archivio della Compagnia della Disciplina della Santa Croce e presso la fototeca della Soprintendenza, ha consentito di individuare datazione, patronato, artefici, materiali e tecniche, nonché riferimenti a successivi interventi di restauro. Le analisi di laboratorio compiute sui campioni prelevati per ciascuna tipologia rilevata hanno fornito evidenza delle parti rimaneggiate e originarie, confermando anche le indicazioni di archivio sui materiali impiegati per le malte. A valle del riconoscimento della storia dei due altari, della tecnica di esecuzione e dello stato di conservazione, la proposta di restauro ha implicato la catalogazione dei pezzi rimossi, prove del riassetto, il riconoscimento delle parti mancanti e prove di pulitura. Attraverso il confronto e le indicazioni dei funzionari della Soprintendenza il restauro ha comportato la ricollocazione delle parti mancanti con l'uso di staffe in ottone negli originari alloggiamenti e malta idraulica di pozzolana, il trattamento delle lacune al rivestimento marmoreo con rivestimento a intonaco in sottosquadro del supporto murario, e la

pulitura del rivestimento, conforme per tecniche, prodotti e tempi alla valutazione degli effetti delle prove, in rapporto alle diverse parti del rivestimento per forme materiali e stato di conservazione.

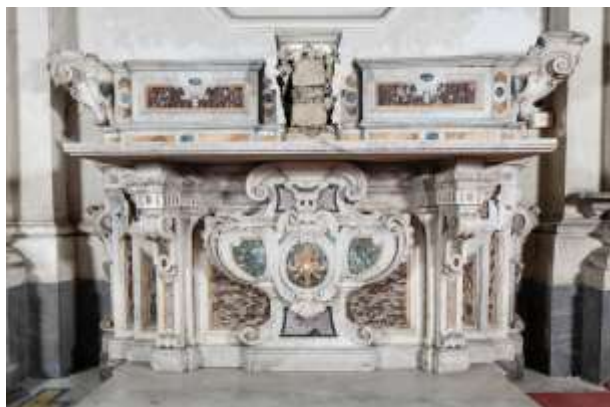
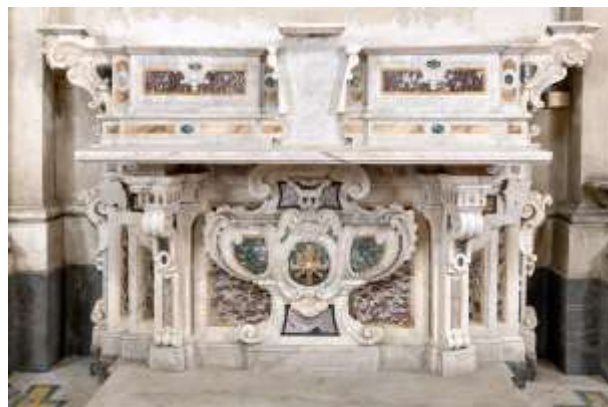
Figg. 3a e 3b. Vista dell'altare gemello destro prima e dopo l'intervento.

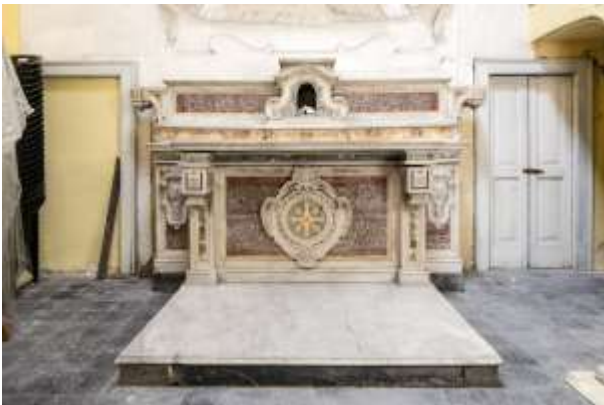
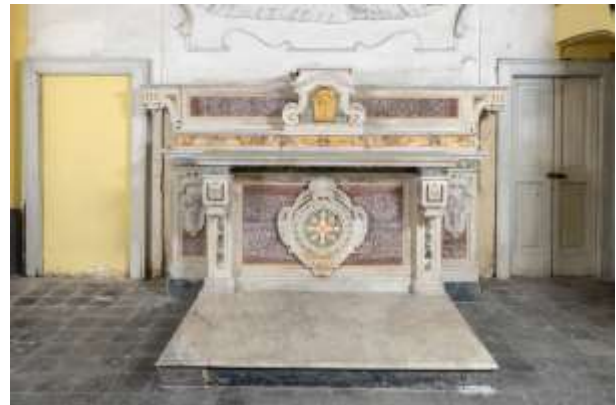
Figg. 4a e 4b. Vista dell'altare della sacrestia prima e dopo l'intervento

L'altare della sacrestia in lastre marmoree, risalente alla seconda metà dell'Ottocento, sebbene non fosse stato violato da furti, si presentava in grave stato di dissesto a causa di un'avanzata ossidazione delle staffe in ferro a connessione di lastre e supporto murario. L'ossidazione avanzata, con aumento di volume, aveva comportato l'apertura dei giunti, il disassamento di lastre e pezzi, ed elementi in gran parte scalzati a rischio di caduta. A causa dello stato di dissesto si è optato, in accordo con i funzionari della Soprintendenza, per lo smontaggio delle parti dislocate e fuori piombo e il rimontaggio a piombo, sostituendo le staffe ammalorate con staffe in ottone e l'uso di malta tradizionale idraulica di pozzolana. Con lo smontaggio è stato riportato alla vista l'altare precedente in stucco, settecentesco, di cui si è prodotta documentazione. La ricerca documentaria nell'archivio e le analisi di laboratorio hanno precisato le fasi storiche dell'altare e le caratteristiche delle malte. Al rimontaggio è stata associata la pulitura del marmo definita per intensità, prodotti e tecniche in accordo con la Soprintendenza.

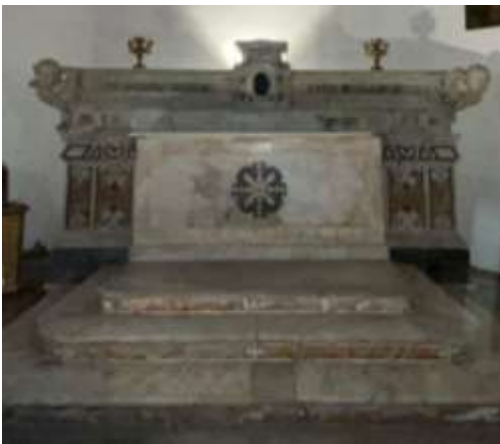
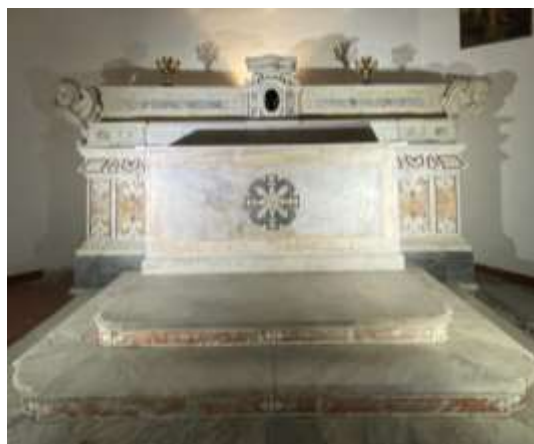
Figg. 5a e 5b. Vista dell'altare dell'oratorio prima e dopo l'intervento

L'altare dell'oratorio in commesso marmoreo e parti scultoree, risalente alla prima metà del Seicento e fortemente rimaneggiato nel Novecento con la sostituzione della mensa e parti del gradino d'altare con sottili lastre di marmo, è stato interessato nel cantiere di restauro da sole opere di pulitura. Nella fase di analisi *in situ* sulla fattura e sullo stato di conservazione il confronto con la documentazione dei lavori eseguiti all'altare nel 1916 rinvenuta nell'archivio della Compagnia della Disciplina è servito per riconoscere le parti, i rimaneggiamenti e le integrazioni. Come per gli altri altari si è convenuto con i funzionari della Soprintendenza su grado, tecniche e prodotti per la pulitura.

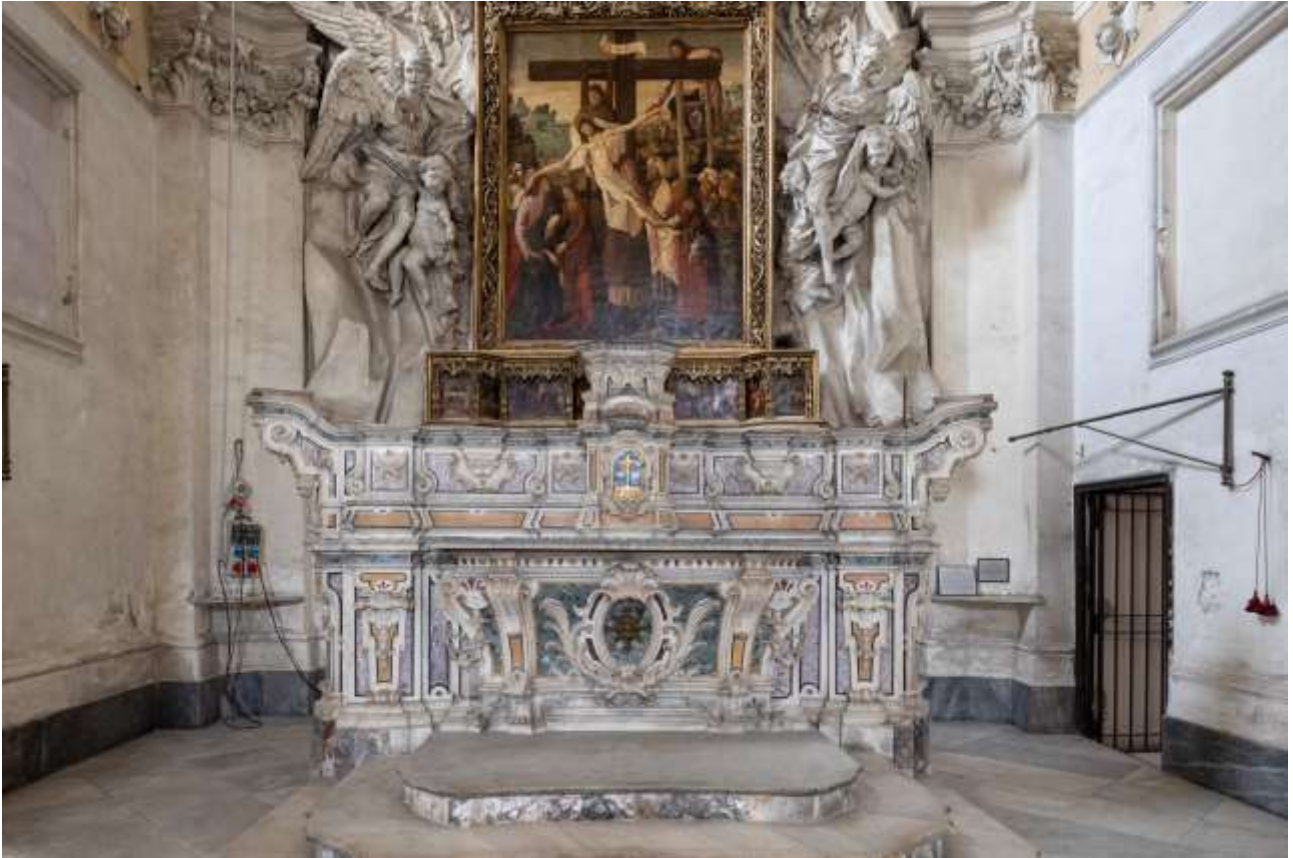
Fig. 6. Vista dell'altare maggiore dopo la ricollocazione del portellino ligneo

Al cantiere di restauro è seguito il restauro presso i laboratori legno e metalli UniSOB di tre portellini d'altare, del portellino ovale in argento dell'altare gemello sinistro, del portellino in rame dorato (che era disposto nell'altare maggiore, ma che per forma e evidenze documentali apparteneva all'altare della sacrestia), e di un portellino ligneo, rinvenuto tra gli oggetti custoditi in sede, e corrispondente per forma al foro del tabernacolo dell'altare maggiore. Con approvazione della Soprintendenza si è provveduto al restauro e alla ricollocazione dei portellini nei rispettivi tabernacoli.
