Parete nord-est di ambiente seminterrato posto ad est del settore di Mercurio nel Parco Archeologico di Baia

Decorazioni in stucco del *laconicum* nel Parco Archeologico di Baia

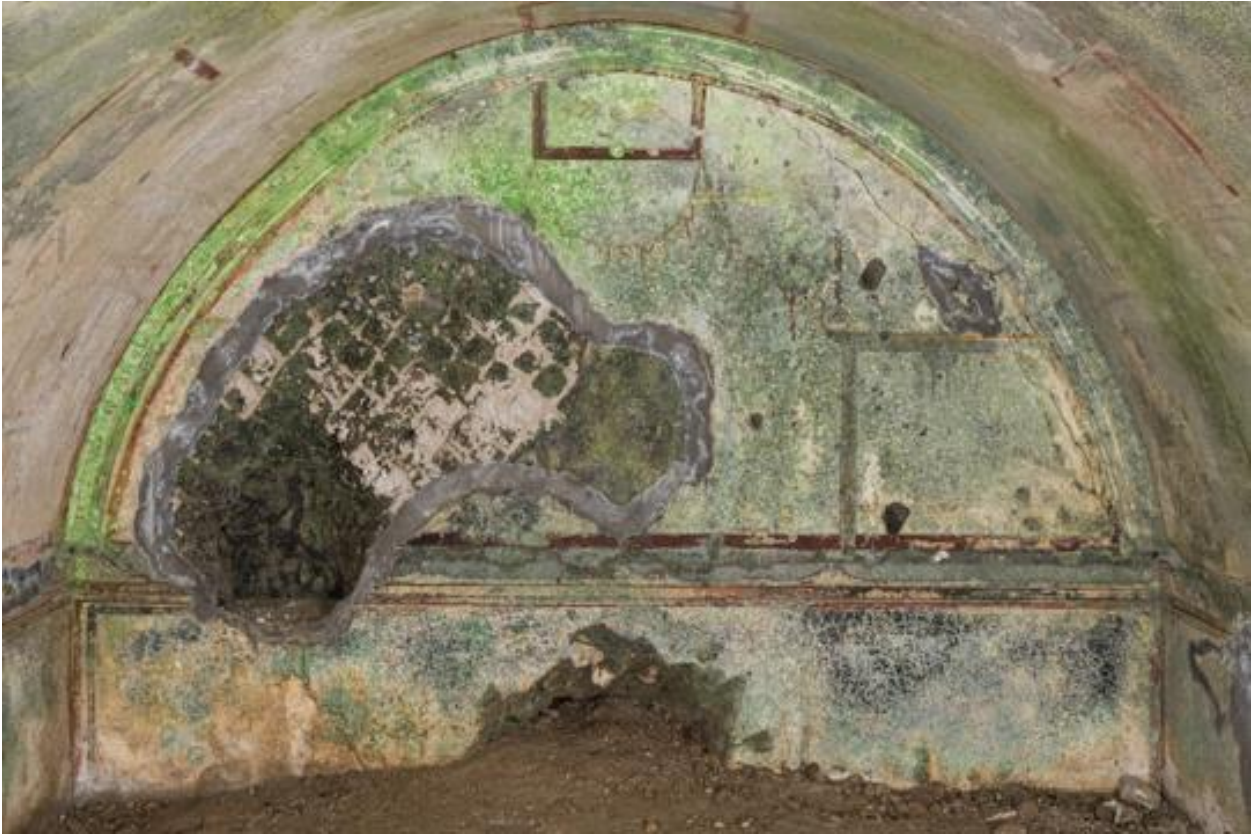
DATAZIONE II secolo d.C. (per gli affreschi e lo scialbo); XVI secolo (per le decorazioni a carboncino)

LOCALIZZAZIONE Zona Est del Settore di Mercurio, Parco Archeologico di Baia

DESCRIZIONE OPERA Parete Nord-Est di un ambiente seminterrato, probabilmente a uso termale

TIPO DI INTERVENTO Mappatura dello stato di conservazione, della tecnica di esecuzione, degli interventi precedenti, dell'intervento attuale; analisi di laboratorio (stratigrafia, XRF, XRD, osservazioni al microscopio ottico delle patine biologiche, sequenziamento delle specie infestanti, analisi delle efflorescenze saline) ed *in situ* (termografia e colorimetria); monitoraggio dei parametri ambientali (temperatura ed umidità) con cadenza stagionale; strutturazione ed esecuzione delle prove di laboratorio per la rimozione delle patine biologiche con metodi atossici e l'esecuzione delle operazioni di consolidamento superficiale e di profondità; consolidamento dei sollevamenti della decorazione a scialbo con consolidanti di natura minerale e inorganica; rimozione delle patine biologiche mediante metodi atossici (oli essenziali); consolidamento di profondità dei distacchi fra strati preparatori con malte idrauliche; rimozione meccanica dei cordoli in cemento; integrazione materica delle lesioni e delle micro-lacune dell'intonaco; equilibratura cromatica delle lacune e delle malte di integrazione, ove necessario.

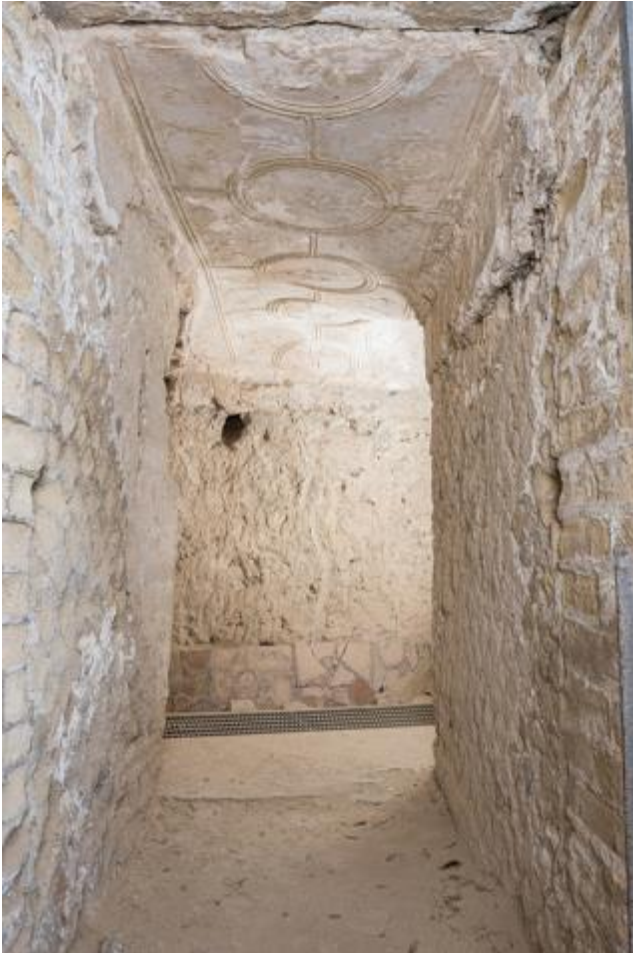
DATAZIONE II sec. d.C. circa

LOCALIZZAZIONE Settore della Sosandra del Parco Archeologico di Baia

DESCRIZIONE OPERA Decorazione in stucco a rilievo del *laconicum* nel settore della Sosandra nel Parco archeologico di Baia

TIPO DI INTERVENTO Graficizzazione della tecnica di esecuzione e dello stato di conservazione; documentazione fotografica; monitoraggio dei parametri ambientali attraverso *DataLogger*; studio della tecnica dello stucco romano e sugli interventi di restauro del passato; operazioni di messa in sicurezza e di consolidamento consistenti nella riadesione delle esfoliazioni, dei rigonfiamenti della decorazione in stucco e nel riempimento dei distacchi tra gli strati preparatori; rimozione delle patine biologiche; pulitura graduale dei depositi incoerenti, delle efflorescenze saline e delle incrostazioni calcaree; rimozione delle stuccature di interventi precedenti ritenute inadeguate per la loro composizione o che abbiano perso la loro funzione conservativa ed estetica; integrazione delle lacune e fessurazioni; integrazione pittorica delle lacune; equilibratura delle superfici, mediante riconnessione delle lacune della patina originale, con colori ad acquarello.
